コンバイン撮影方法

撮影手順

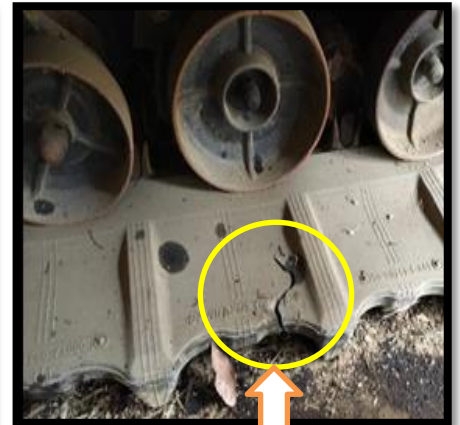
《ひび割れ》

全体写真とは別にひび割れ等不具合がありましたら写真を撮ってください。
